RESTAURATION DE LA STATUE DE SAINT JEAN-BAPTISTE

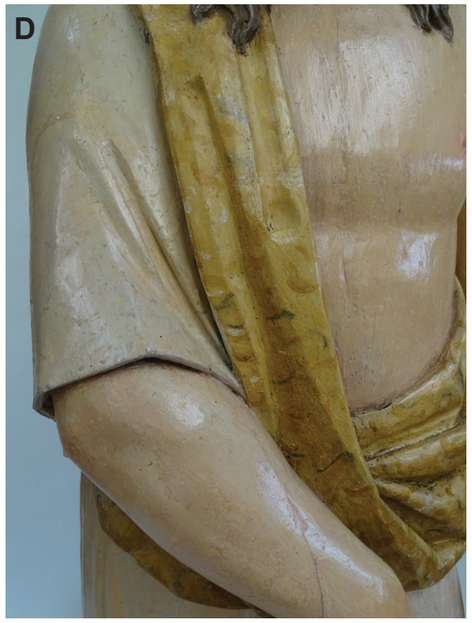
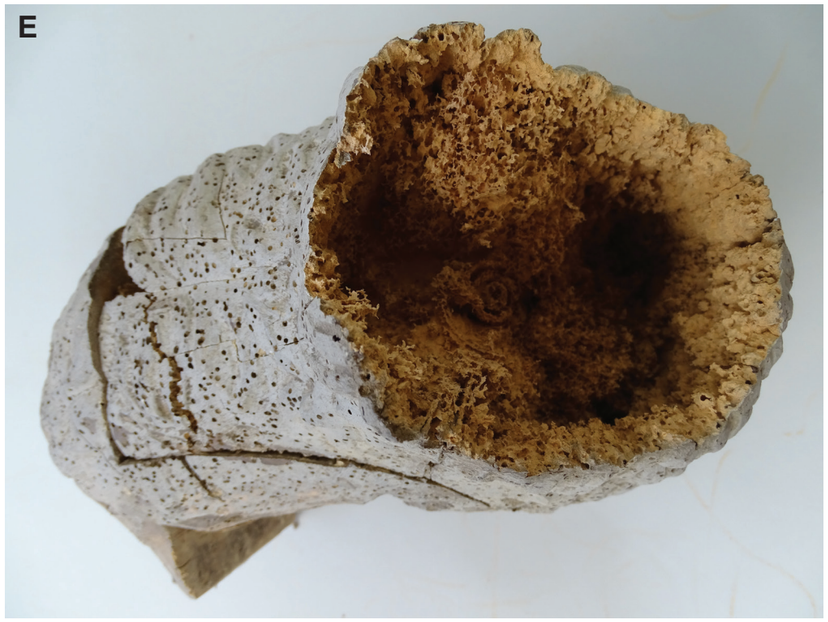
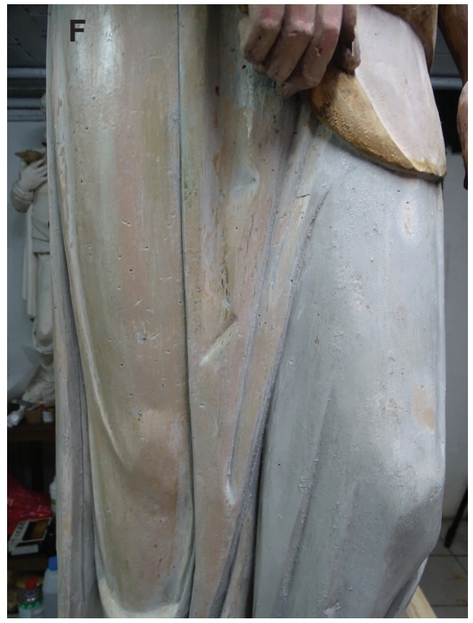
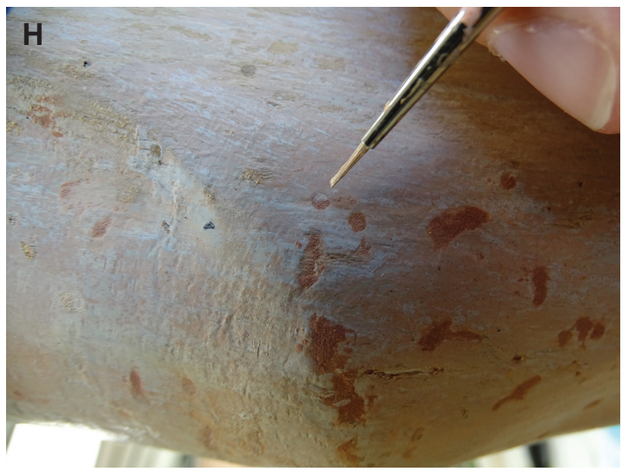
La statue de Saint Jean-Baptiste était très dégradée par des attaques d'insectes xylophages (qui se nourrissent de bois). Les larves avaient creusé de nombreuses galeries qui fragilisaient la sculpture. Certaines parties avaient disparu (index gauche, pans de la mélote au dessus de l'agneau et tête de celui-ci). Il était urgent d'intervenir afin d'éviter que la statue ne se dégrade d'avantage.

A. détail du torse avant traitement
B. même détail après traitement
C. détail du bras droit avant traitement
D. même détail après traitement
E. détail de l'agneau : le bois a été totalement détérioré par les insectes
F. dégagement en cours : sous le bleu-gris, on retrouve le beige-rosé originel, évoquant une peau tannée
G. dégagement en cours : sous le rose-violacé des carnations, on retrouve le rose-orangé originel
H. réintégration colorée des bouchages dans les tons de la polychromie environnante

Les opérations de restauration principales ont été les suivantes : la sculpture a fait l'objet d'un traitement de désinsectisation, puis le bois a été consolidé. Des traitements préventifs contre les insectes xylophages et les champignons lignivores ont ensuite été appliqués. Tous les trous d'envol des insectes ont été bouchés avec un mastic et les parties manquantes ont été restituées. L'agneau, dont l'état était trop dégradé, a été remplacé entièrement à l'identique. La polychromie d'origine, assez bien conservée sous un repeint de moindre qualité, a été dégagée. La statue a ainsi retrouvé les couleurs plus claires et lumineuses qui étaient les siennes initialement. Enfin des retouches colorées ont été réalisées pour intégrer les bouchages et homogénéiser la polychromie.
